# DOKUMENTACJA PROJEKTOWA

**Naprawa koryta rowu melioracyjnego (potok Rdzawa) przy ul. Górskiej 8a**

**Bielawa, ul. Górską 8a (działka nr 1023/1 obręb Osiedle)**

**11.03.2025r.**

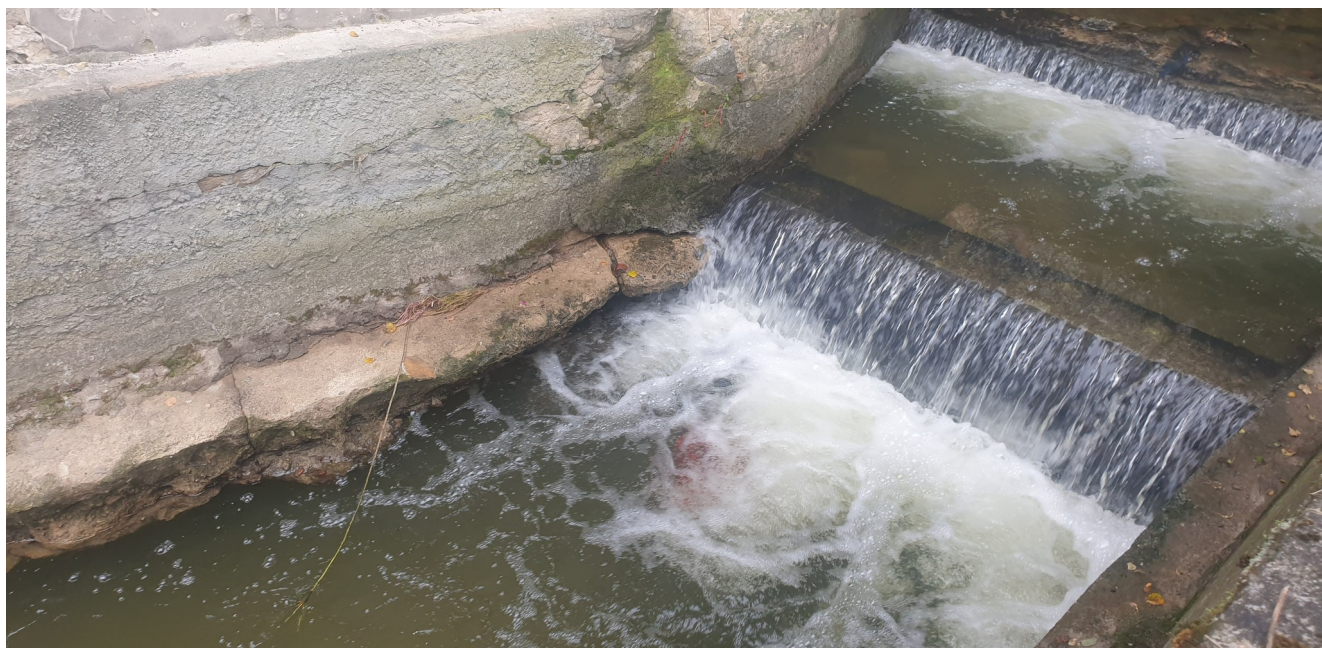
- wypłukanie dna koryta przed progiem kamiennym oraz uszkodzenia murów przy obu końcach progu kamiennego,
- wypłukanie dna koryta wraz z uszkodzeniem (oderwaniem) dolnej części progu betonowego,
- uszkodzenie odsadzki oraz wypłukanie części fundamentu budynku.

Fot.1. Uszkodzony mur koryta i odsadzka fundamentu budynku

Roboty należy rozpocząć od odkopania, a następnie odcięcia (piłą z tarczą diamentową) istniejącej, uszkodzonej odsadzki fundamentu budynku na długości 6,5m (licząc od progu betonowego) oraz skucia zwietrzałej okładziny muru nad odsadzką w miejscu przylegania projektowanej ściany oporowej. Roboty te należy wykonywać z zachowaniem szczególnej ostrożności aby poprzez odciążanie i obciążanie strefy przy fundamencie, nie spowodować powiększenia się uszkodzeń. Po wykonaniu wykopu pod ścianę oporową, należy ocenić wielkość i zasięg wypłukania fundamentu budynku w celu weryfikacji założonej w przedmiarze ilość mieszanki betonowej przeznaczonej do naprawy fundamentu (wypełnienia wolnej przestrzeni). Następnie na dnie wykopu rozłożyć warstwę podsypki z piasku stabilizowanego cementem (1:4) gr. ok. 5cm oraz ustawić deskowanie (zastosować deskowanie systemowe drobnowymiarowe stalowe typu U-Form lub STAL-Form) a następnie wykonać zbrojenie. Betonowanie ściany oporowej oraz przestrzeni po wypłukanym fundamencie wykonać z zastosowaniem pompy do betonu. Do betonowania użyć betonu towarowego, spełniającego wymagania normy PN-EN 206+A2 oraz PN-B-06265 o następujących parametrach:

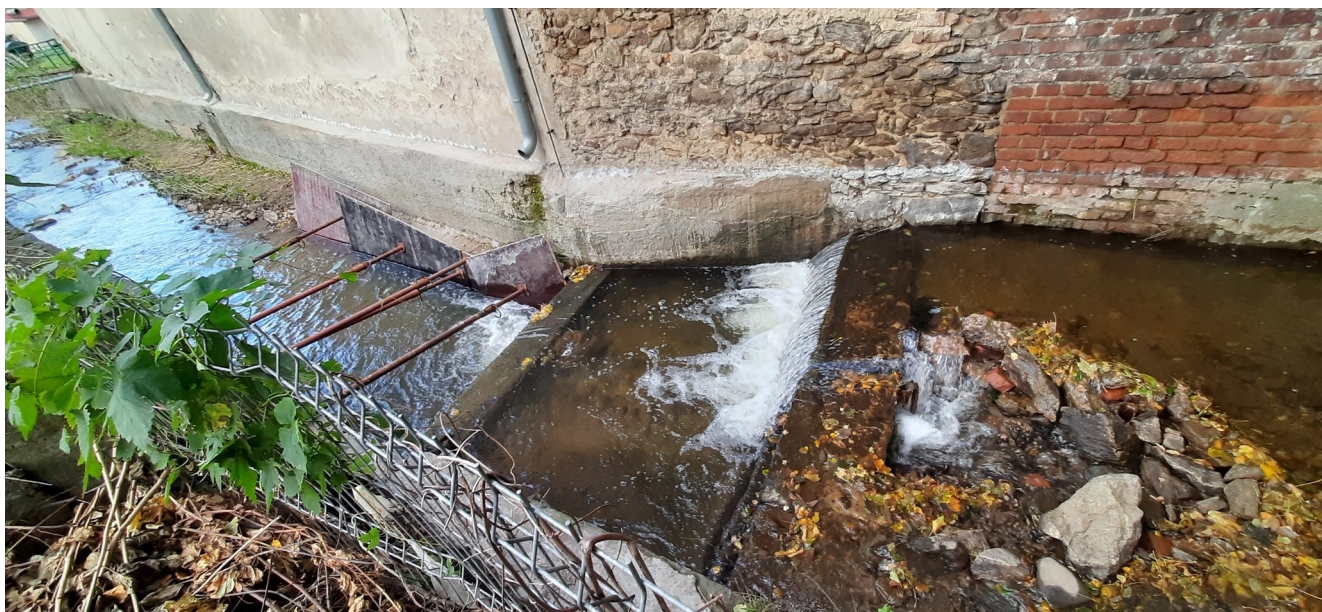
Fot.2. Tymczasowe zabezpieczenie muru koryta i fundamentu budynku

Przed rozpoczęciem robót należy usunąć tymczasowe zabezpieczenie fundamentu budynku płytami ze sklejki zastabilizowanymi podporami stropowymi. Rozebrane elementy zabezpieczenia należy przekazać inwestorowi.
