## **ZAŁĄCZNIK NR 7. DOKUMENTACJA FOTOGRAFICZNA**

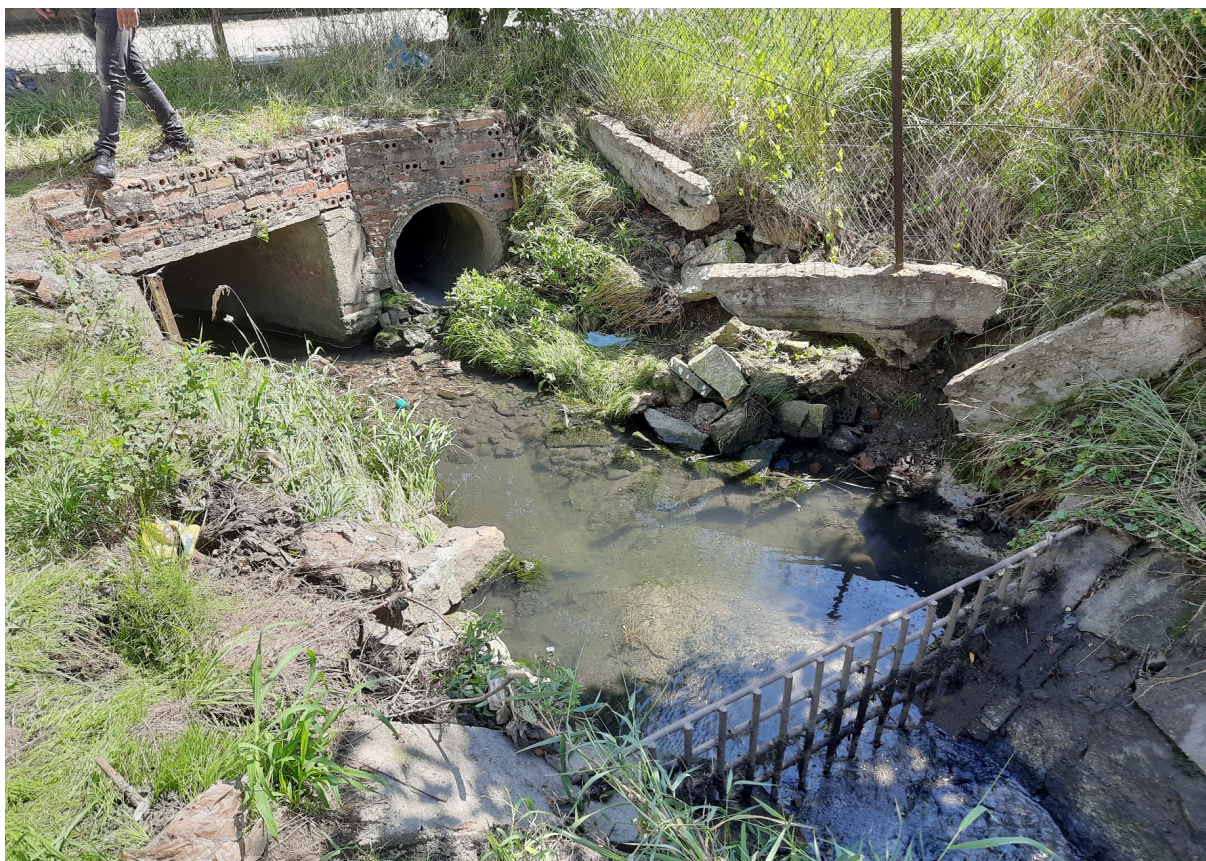
**Fot.1. Uszkodzony wlot rowu do kanalizacji deszczowej przy ul. Krótkiej.**

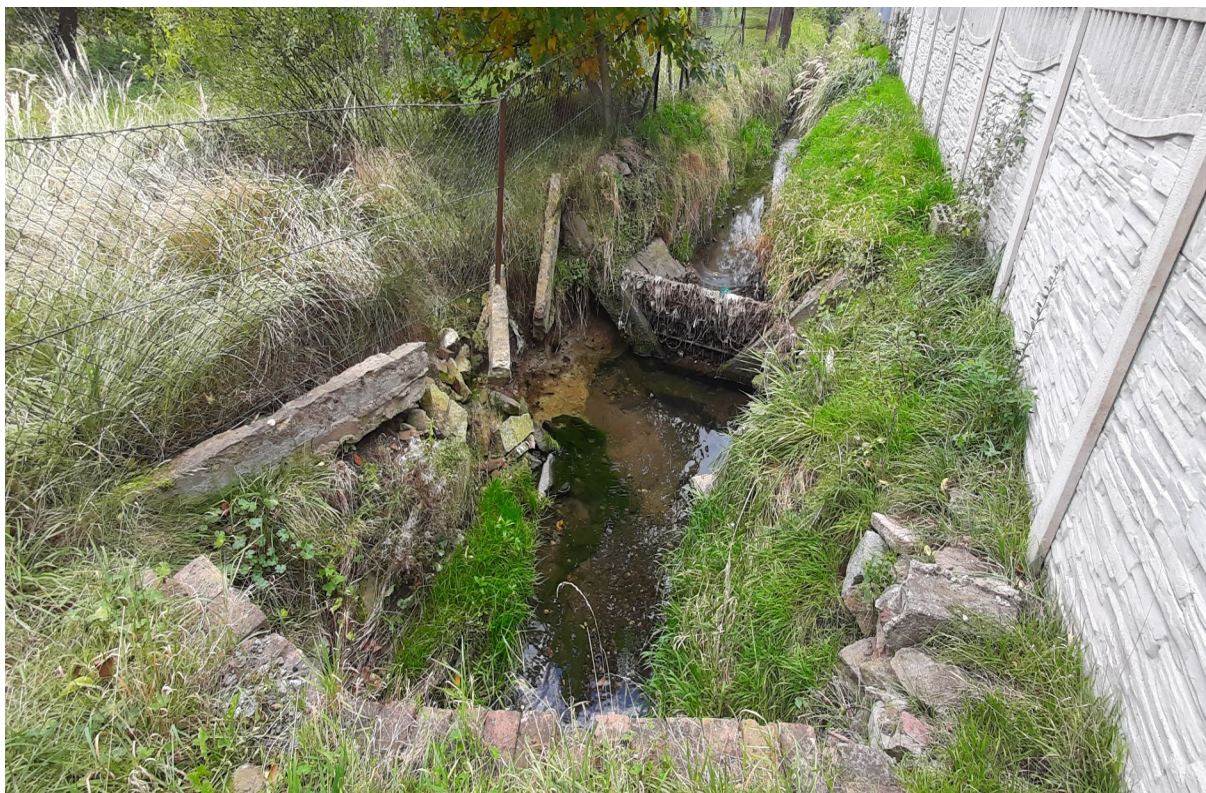
**Fot.2. Uszkodzony wlot rowu do kanalizacji deszczowej przy ul. Krótkiej. Widoczny prefabrykowany element betonowy z kratą stalową.**
